Az elhagyott szovjet nukleáris világítótornyok

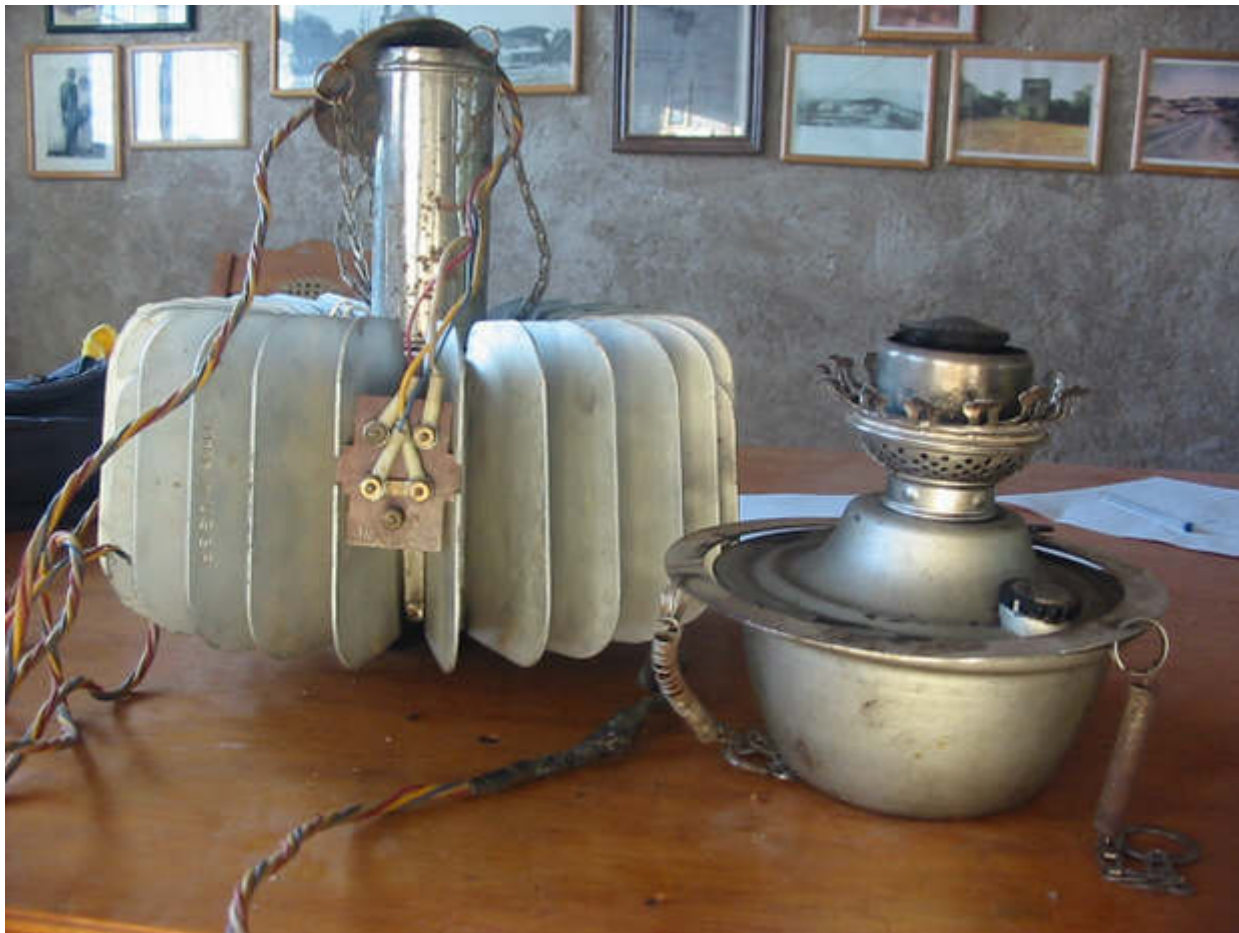
A beépítésre került RTG-k villamos teljesítménye **10 - 180 Watt** között mozgott, a világítótoronyba telepített technika energiaigényétől függően. **A berendezések üzemidejét 10 évre tervezték.**

Az RTG-k gyakorlatilag két technológiai részegységből épülnek fel: az **RHS** (Radionuclide Heat Source) nukleáris hőforrásból és a hőt villamos energiává átalakító technológiai modulból.

A stroncium-90 fűtőanyagot (**RHS-90**) stroncium titanát (SrTiO_3) formában kétrétegű kapszulában argon védőgázos hegesztéssel hermetikusan lezárják. Az RTG burkolatát rozsdamentes acélból, alumíniumból és ólomból úgy képezték ki, hogy fizikai behatásoknak ellenálljon és a sugárzási szint az egység burkolatán nem haladhatja meg a **2 mSv / h**-t, illetve egy méter távolságban a **0,1 mSv / h**-t.

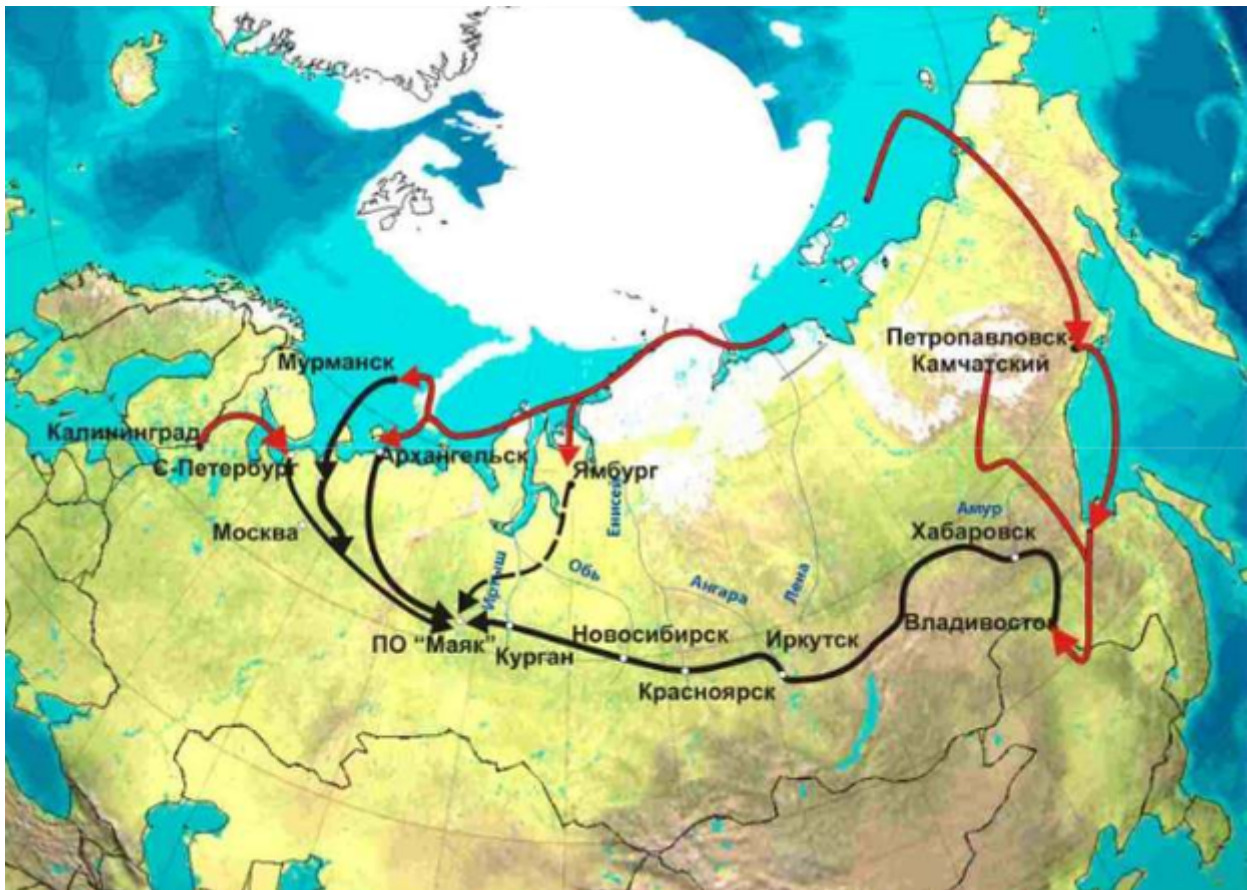
Az RTG-k begyűjtési tervét a fent már említett Grigorjev-jelentés vázolta:

A tervek szerint a begyűjtött RTG-eket 3 fő útvonalon (Vlagyivosztk, Arhangelszk, Murmanszk) szállították a krasnojarszki **Majak PO** üzembe, ahol kiegészített fűtőanyagukat, a stroncium-90 (^{90}Sr) -et letárolták.
