# Az elhagyott szovjet nukleáris világítótornyok

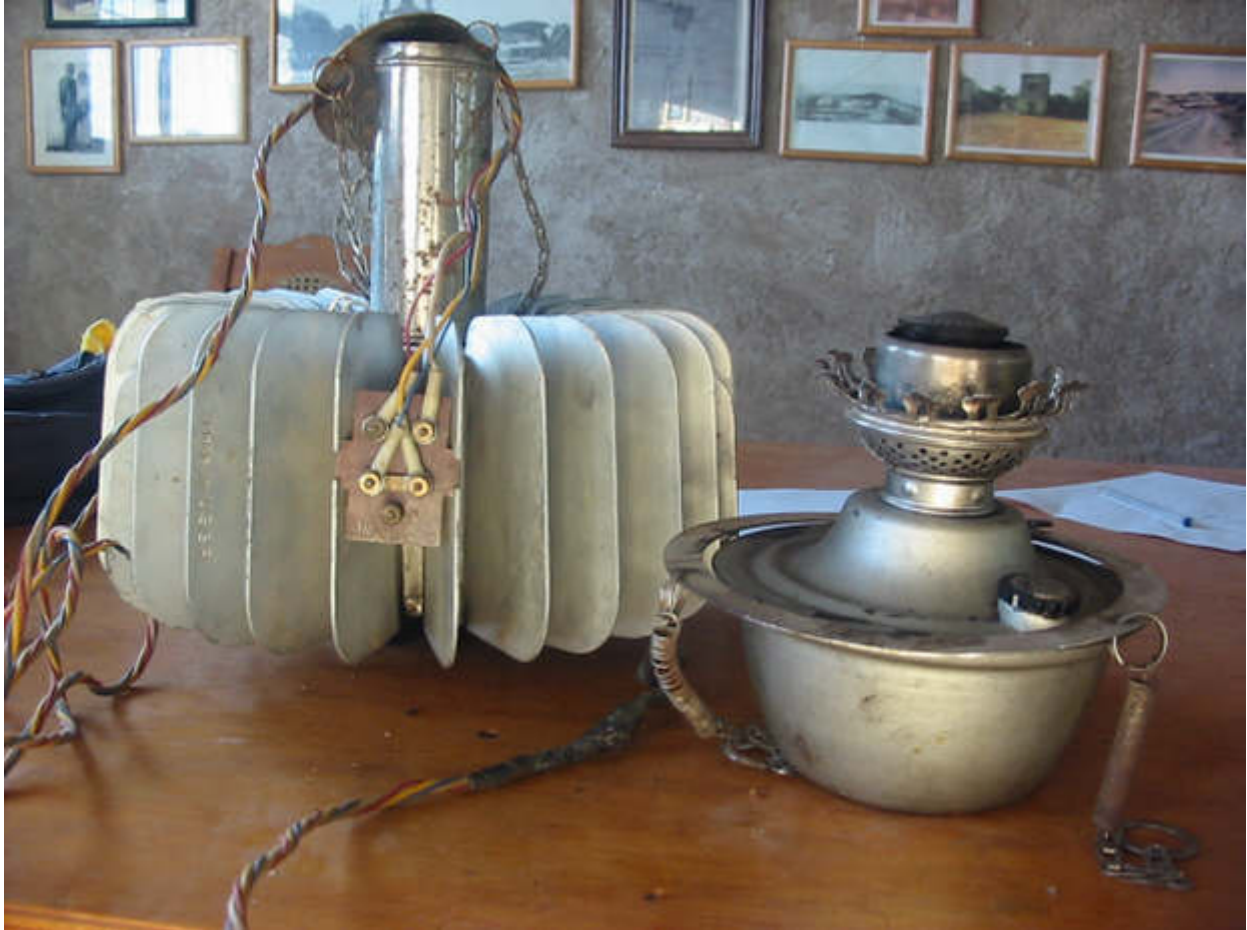
A beépítésre került RTG-k villamos teljesítménye **10 - 180 Watt** között mozgott, a világítótoronyba telepített technika energiaigényétől függően. **A berendezések üzemidejét 10 évre tervezték.**

Az RTG-k gyakorlatilag két technológiai részegységből épülnek fel: az **RHS** (Radionuclide Heat Source) nukleáris hőforrásból és a hőt villamos energiává átalakító technológiai modulból.

A stroncium-90 fűtőanyagot (**RHS-90**) stroncium titanát ( $\text{SrTiO}_3$ ) formában kétrétegű kapszulában argon védőgázos hegesztéssel hermetikusan lezárják. Az RTG burkolatát rozsdamentes acélból, alumíniumból és ólomból úgy képezték ki, hogy fizikai behatásoknak ellenálljon és a sugárzási szint az egység burkolatán nem haladhatja meg a **2 mSv / h**-t, illetve egy méter távolságban a **0,1 mSv / h**-t.

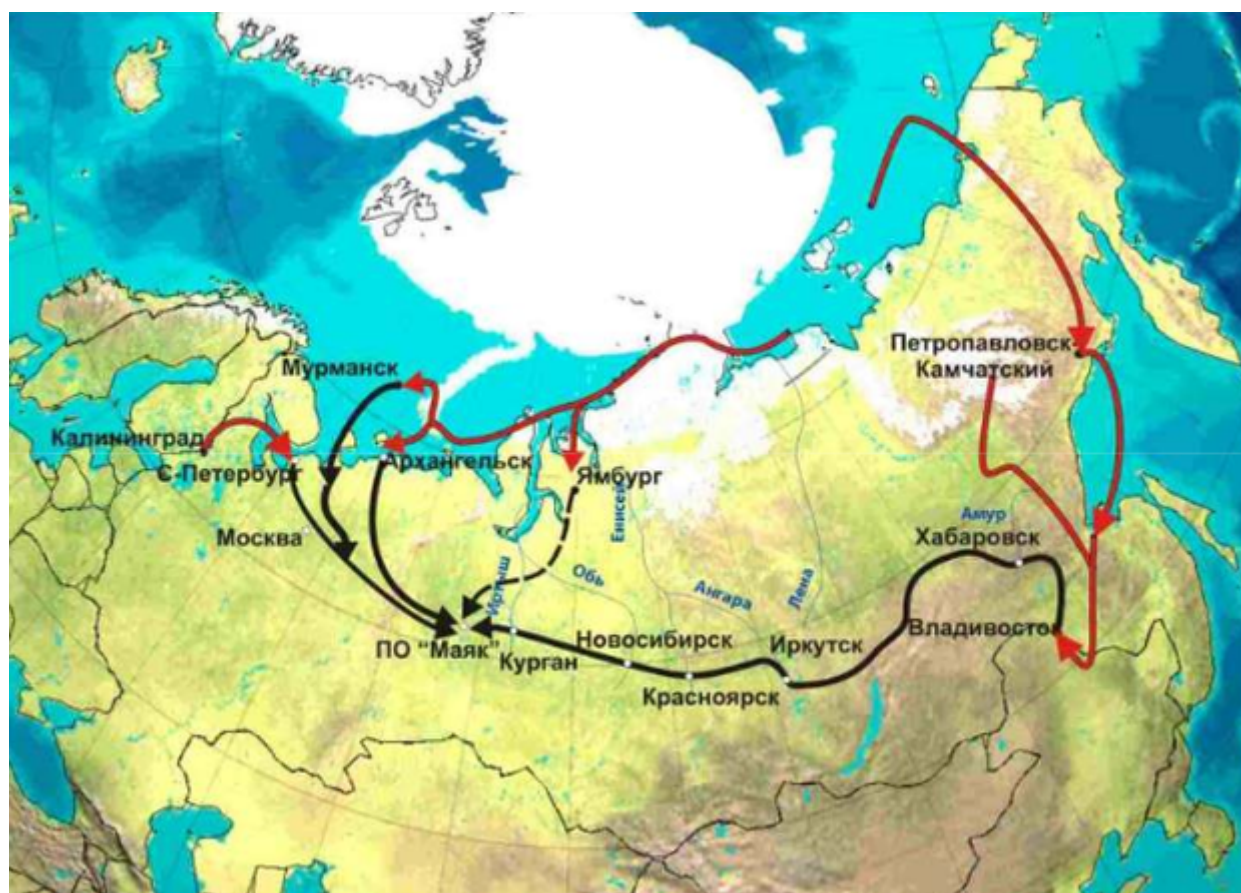
A tervek szerint a begyűjtött RTG-eket 3 fő útvonalon (Vlagyivosztk, Arhangelszk, Murmanszk) szállították a krasnojarszki **Majak PO** üzembe, ahol kiégett fűtőanyagukat, a stroncium-90 (  $^{90}\text{Sr}$  ) - et letárolták.
