# Az elhagyott szovjet nukleáris világítótornyok

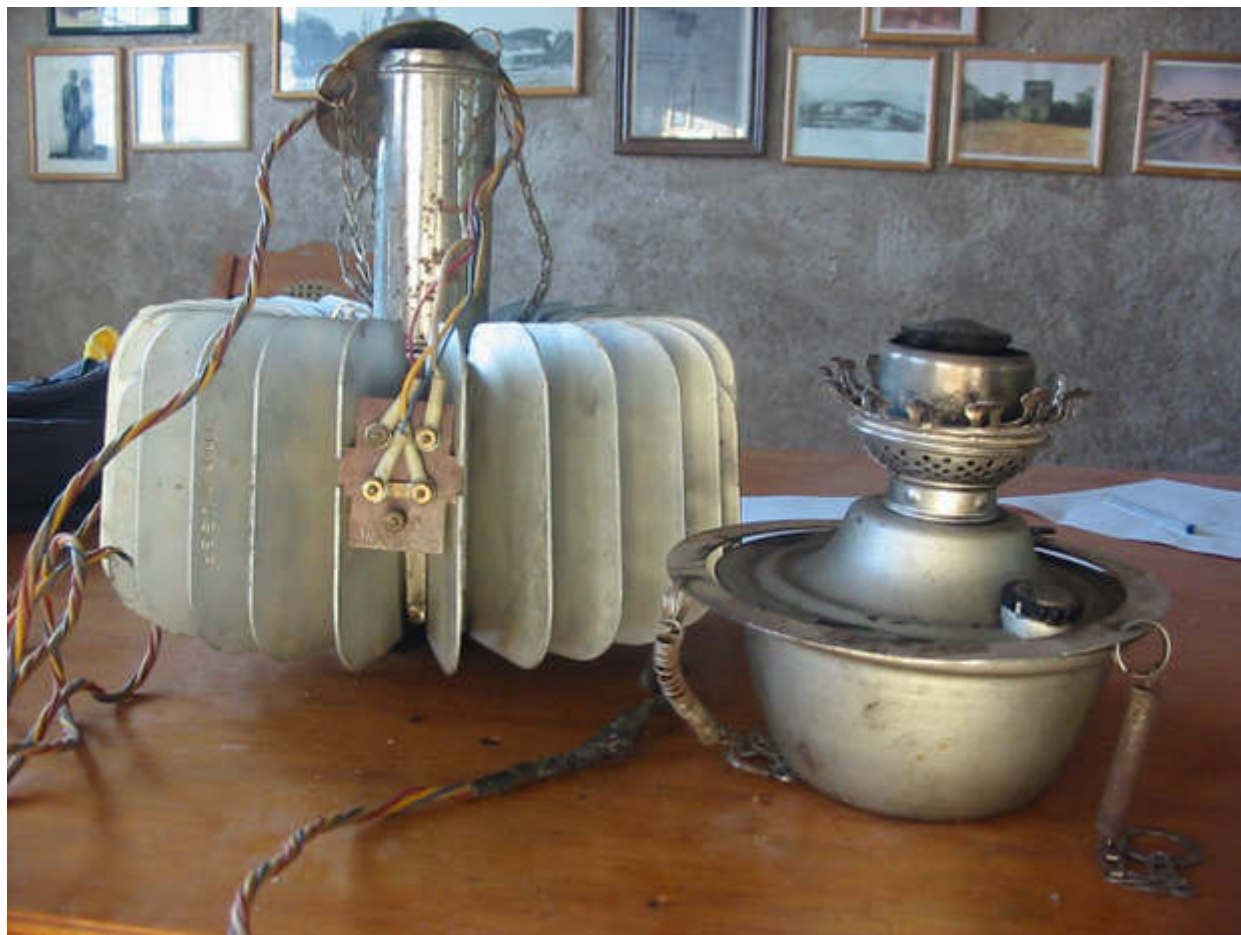
A beépítésre került RTG-k villamos teljesítménye **10 - 180 Watt** között mozgott, a világítótoronyba telepített technika energiaigényétől függően. **A berendezések üzemidejét 10 évre tervezték.**

Az RTG-k gyakorlatilag két technológiai részegységből épülnek fel: az **RHS** (Radionuclide Heat Source) nukleáris hőforrásból és a hőt villamos energiává átalakító technológiai modulból.

A stroncium-90 fűtőanyagot (**RHS-90**) stroncium titanát ( $\text{SrTiO}_3$ ) formában kétrétegű kapszulában argon védőgázos hegesztéssel hermetikusan lezárják. Az RTG burkolatát rozsdamentes acélból, alumíniumból és ólomból úgy képezték ki, hogy fizikai behatásoknak ellenálljon és a sugárzási szint az egység burkolatán nem haladhatja meg a **2 mSv / h**-t, illetve egy méter távolságban a **0,1 mSv / h**-t.
