# Az elhagyott szovjet nukleáris világítótornyok

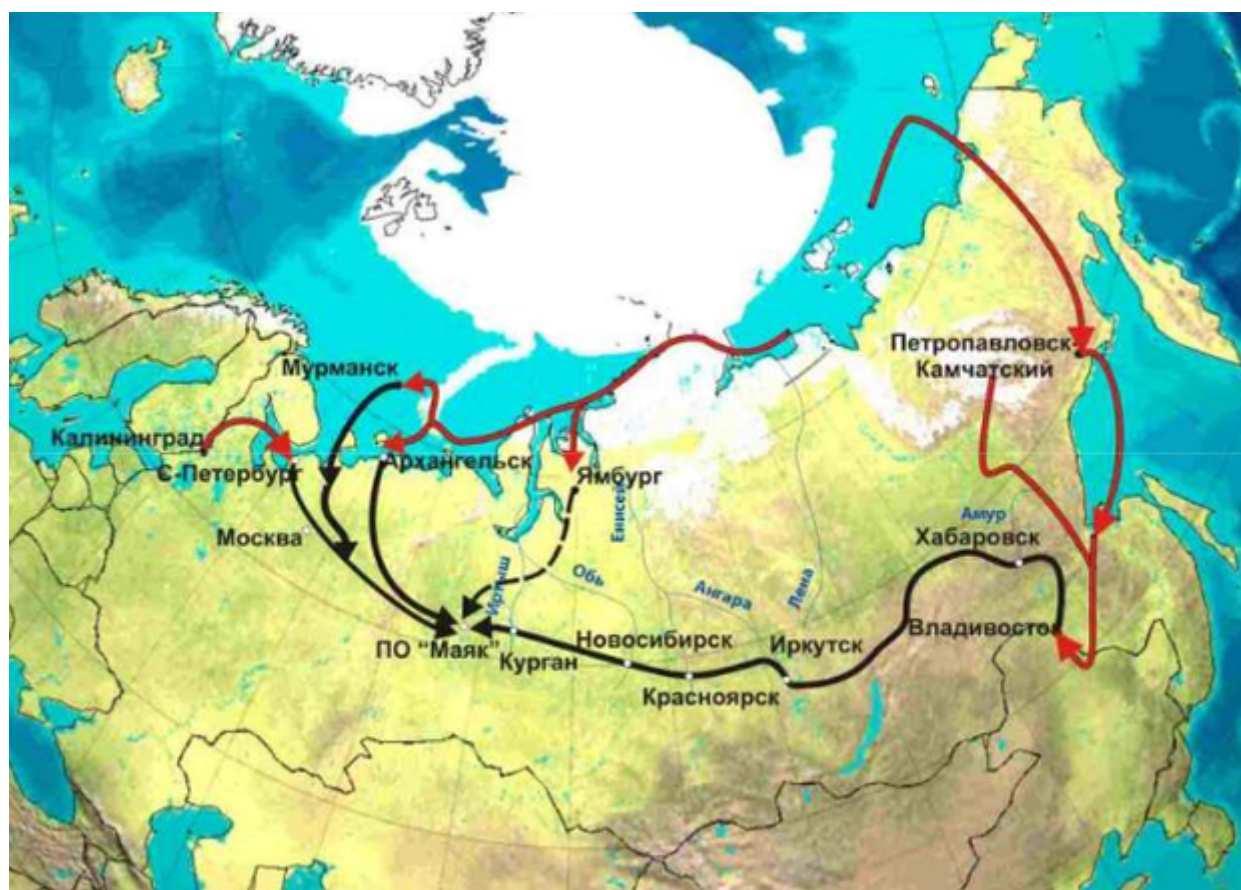
Az RTG-k begyűjtési tervét a fent már említett Grigoriev-jelentés vázolta:

A tervek szerint a begyűjtött RTG-eket 3 fő útvonalon (Vlagyivosztok, Arhangelszk, Murmanszk) szállították a krasnojarszki **Majak PO** üzembe, ahol kiégett fűtőanyagukat, a stroncium-90 (  $^{90}\text{Sr}$  ) - et letárolták.
